АКТ осмотра транспортного средства (легковое ТС)

(09) сентября 2020 г.

ХАРАКТЕРИСТИКА ТС	
Марка, модель	VOLKSWAGEN POLO
Цвет кузова	Черный
Идентификационный номер (VIN)	XWBZZZ61ZKG044177
Источники данных об идентификационных признаках ТС [заводская табличка, данные ПТС и т.п.]	Заводские таблички, данные ПТС
Год изготовления	2019
Пробег на дату осмотра, км.	-
Источники данных по пробегу (показания одометра, данные документов, со слов представителя заказчика)	-
Модель, № двигателя	CWV 637538
Рабочий объем двигателя, куб. см.	1598
Тип коробки двигателя	АКПП
Мощность двигателя, л.с. (кВт)	110 (81)
ПТС/ПСМ №	40 РВ 182822
ВНЕШНИЙ ОСМОТР	
Запуск двигателя (если не произведен указать причину)	Не произведен, отсутствуют ключи
Транспортное средство	Ненормальное, авто после ДТП
Видимые дефекты/повреждения ТС (при наличии)	Повреждение капота, фар, передних крыльев и подкрылок, лобового стекла системы охлаждения, деталей ДВС и передней подвески; вмятины и царапины на задней правой двери и заднем правом крыле; система безопасности водителя и переднего пассажира нарушена (выстрелили подушки безопасности); повреждено передняя панель салона;

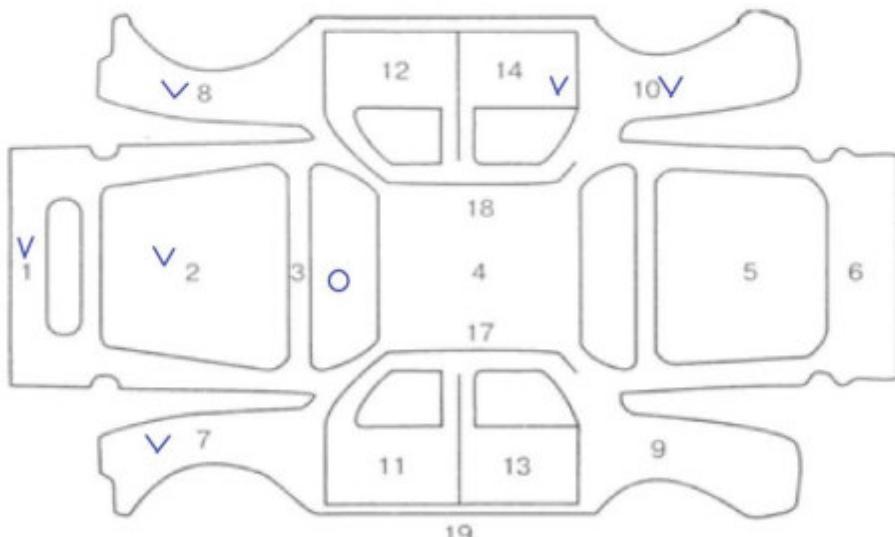
Внешний осмотр транспортного средства (легковое ТС)

Повреждения кузова	Присутствует
Наличие царапин и потертостей	Присутствует
Присутствие следов коррозии	-
Наличия повреждения деталей	Присутствует
Состояния салона, обивки сидений	Неудовлетворительное
Состояние лакокрасочного покрытия	Неудовлетворительное
Состояние оптических приборов	Неудовлетворительное
Работоспособность основного электрооборудования (магнитола, кондиционер, фары, стеклоподъемники, зеркала и др.):	-
Наличие/отсутствие признаков разукомплектованности (что из комплекта отсутствует)	Отсутствует передний бампер
Наличие дополнительного оборудования	-
Наличие на месте осмотра ключей зажигания. В случае отсутствия указать причину	Отсутствуют (авто изъят без ключей зажигания)
Дополнительная информация по обстоятельствам осмотра: - ТС не очищено от грязи или снега; - иные обстоятельства	Авто после ДТП;
